## BOLOGNA - TORRE DELLA GARISENDA

### Rilievo, progetto e intervento di messa in sicurezza

Denominazione del bene	Torre dei Garisenda
Tipo di intervento	Rilievo, progetto e intervento di messa in sicurezza del bene e progetto di consolidamento, restauro e prime fasi di intervento

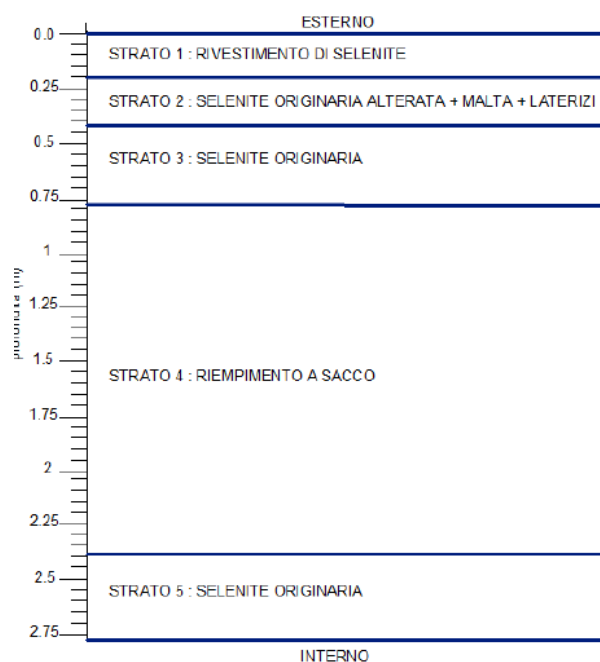
*Schema tipo in sezione orizzontale della muratura della Torre Garisenda*

La sezione tipo ricostruita ha uno spessore medio di 2,75 m, compreso il bugnato esterno, ed è caratterizzata da 5 macrostrati murari. Dall'esterno verso l'interno la sequenza elaborata è:

Strato 1- il bugnato di selenite di rivestimento di circa 20cm,

Strato 2- la selenite originaria alterata e rimodellata con malta e laterizio per realizzare il livello omogeneo di collegamento al rivestimento di circa 20cm,

Strato 3- la retrostante intatta parte di selenite originaria che arriva al contatto con il sacco per circa 35cm,

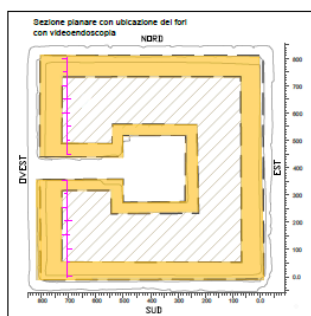
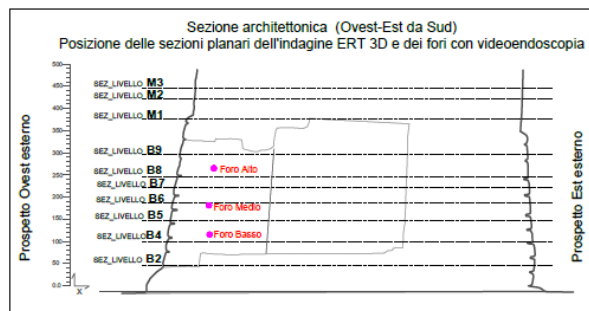
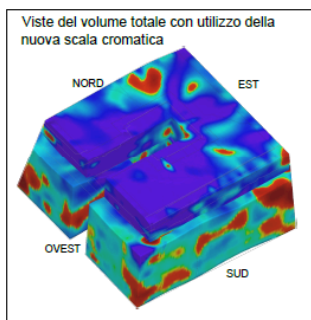
SINTESI DELL'UBICAZIONE DELLE ANOMALIE INDIVIDUATE

ANOMALIA	LATO	LIVELLO PIANTA	ALTEZZA PIANO INTERNO	DIMENSIONI	NOTE
1	NORD-EST	B8	150cm	2 m x 0.95 m	diatono
2	NORD-OVEST	B6	90cm	1.7 m x 1.9 m	diatono + cavità
3	NORD	B4	10cm	1.3 m x 0.9 m	diatono
4	NORD-EST	B6	90cm	0.6 m x 1.3 m	diatono
5	SUD-EST	B6	90cm	0.8 m x 1.2 m	cavità
6	OVEST	B6	90cm	2.5 m x 0.9 m	diatono
7	SUD	B6	90cm	0.6 m x 0.6 m	cavità
8	NORD	B8	150cm	0.4 m x 0.4 m	cavità
9	EST	B6	90cm	0.5 m x 0.4 m	cavità

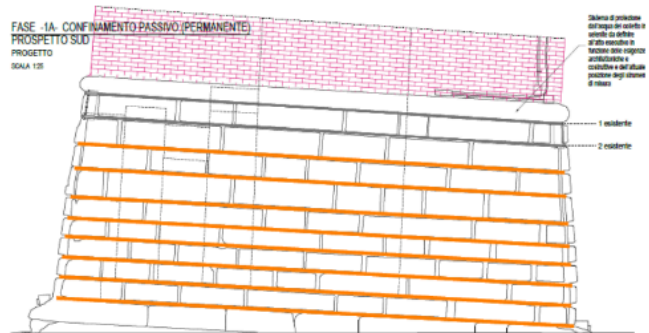
3. Prospetto Sud

2. Inserimento nastri in tessuto

Nastri in tessuto di materiale composito a base di **fibra in acciaio galvanizzato tipo Hardwire**

Impregnazione con **miscele a base di malta compatibile** con il supporto storico

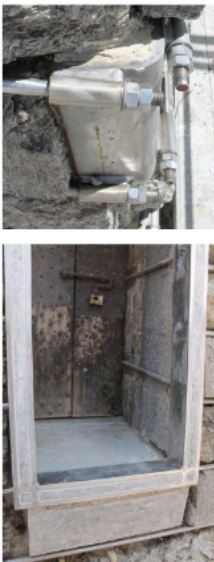
1. Dettagli

b) un ulteriore confinamento con catene in acciaio inox vincolate agli spigoli della torre

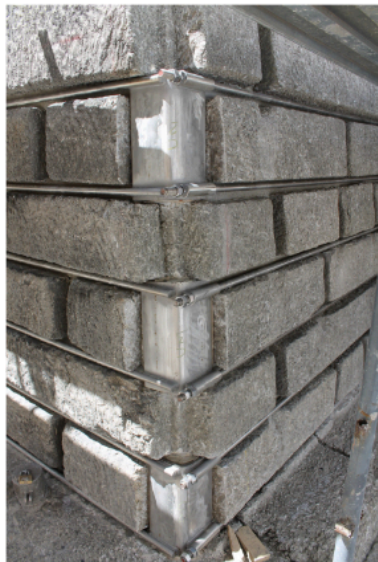
2. Coppie di catene e piastre nello spigolo

**Catene  $\Phi 24\text{mm}$**  poste in trazione in corrispondenza degli spigoli previa sagomatura delle lastre di rivestimento (analogia a int. 1999-2000).

Realizzazione di idoneo telaio per ancoraggio delle catene in corrispondenza del varco d'accesso.

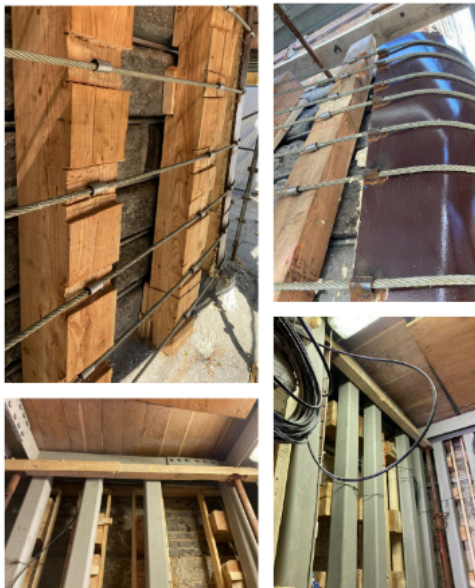
1. Dettagli

c) un ulteriore confinamento attivo provvisorio con travi funicolari in trazione e distanziatori lignei.

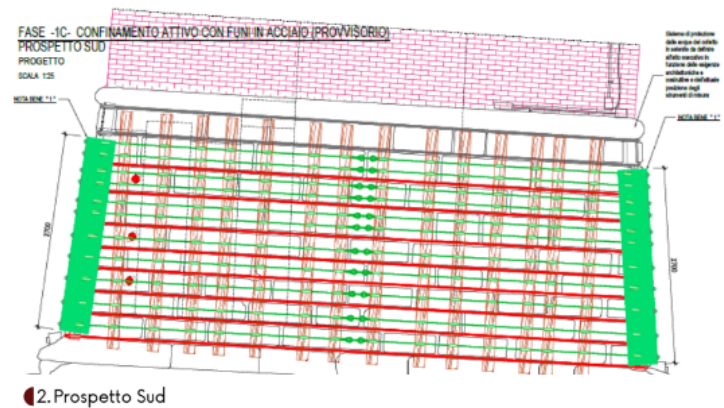
2. Prospetto Sud

Tutti i cavi di tesatura sono costantemente monitorati mediante posa di strain gauge sui trefoli in acciaio.
